Datum:  
2022-05-27  
Uppdrag:  
Segersta 1:81 Programhandling  
Uppdragsnummer:  
213588  
Beställare:  
Kilenkrysset Bygg AB

## PM Geoteknik

Segersta 1:81, Håbo

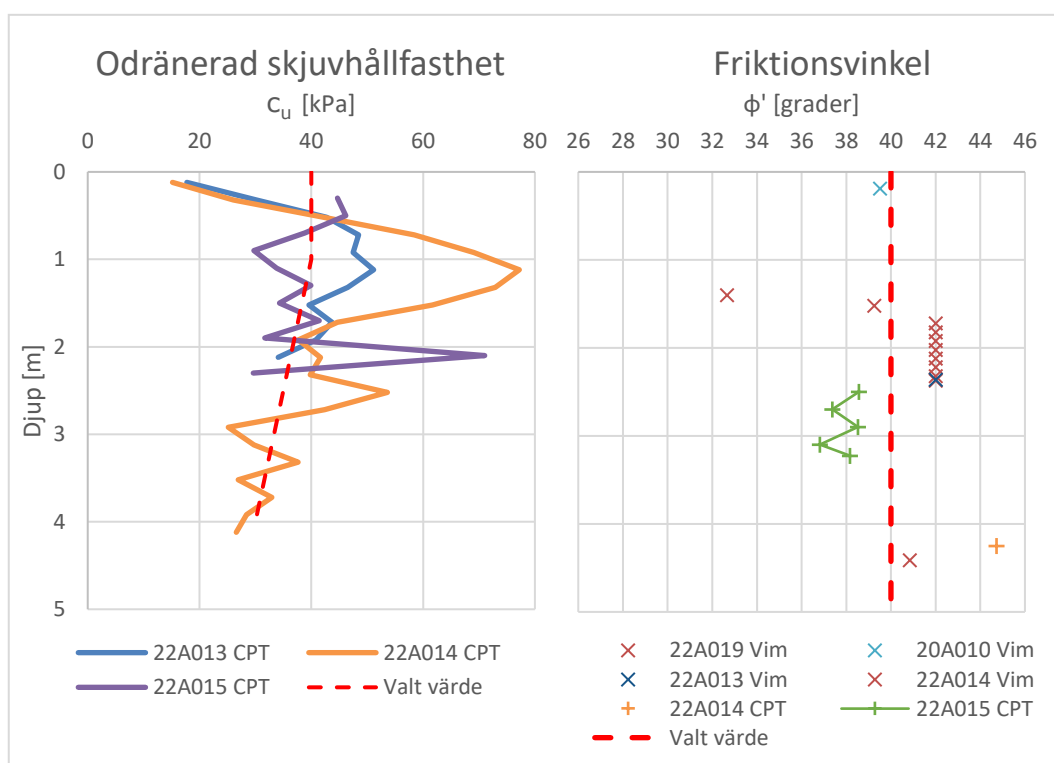
Figur 6.2. I vänster diagram visas odränerad skjuvhållfasthet, härledda värden från CPT-sonderingar. I höger diagram friktionsjordens friktionsvinkel, härledda värden från CPT-sonderingar och viktsonderingar. Valda värden visas med streckad linje.

Lerans skjuvhållfasthet från utvärdering av 1 st cpt-sondering i delområde 1, minskar med djupet till som lägst ca 30 kPa ca 4 m djup under markytan.

Moränens friktionsvinkel utvärderas till 40 grader, valt värde, från utvärdering av vikt- och cpt-sonderingar i 5 punkter utspridda i delområde 1, 3 och 5.
